Integrált diagnosztikai módszereken alapuló Karbantartási Tanácsadó Rendszer fejlesztése a Fővárosi Vízműveknél

ÖKO-AQUA,
Debrecen
2010. június 16-18

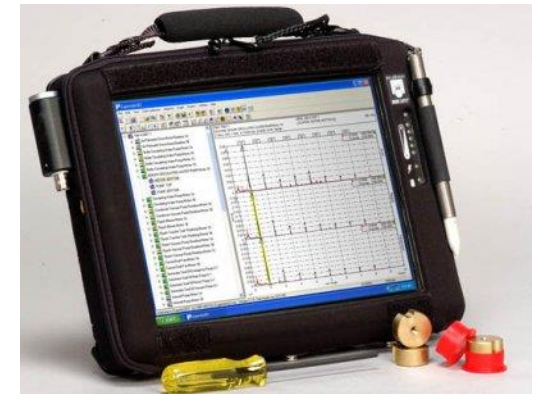
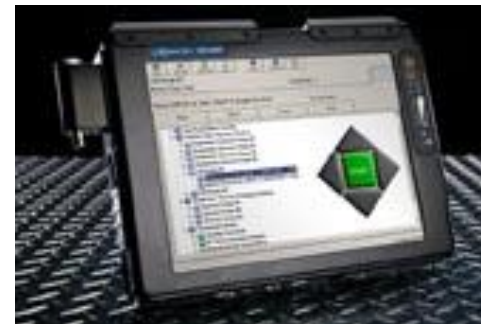
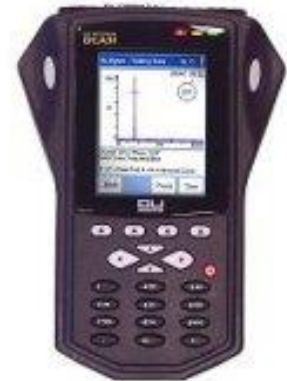
Off-line rendszerek, DLI rezgésmérő műszerek

- 3Ds rezgésjelek
- Triaxiális érzékelők
- Vonalkód vezérlés
- Útvonal alapú mérés
- Intrinsically Safe / RB
- DCA-31 B/IS mérésadatgyűjtő
- DCX Diagnosztikai analizátor
- DCA-60 Diagnosztikai analizátor

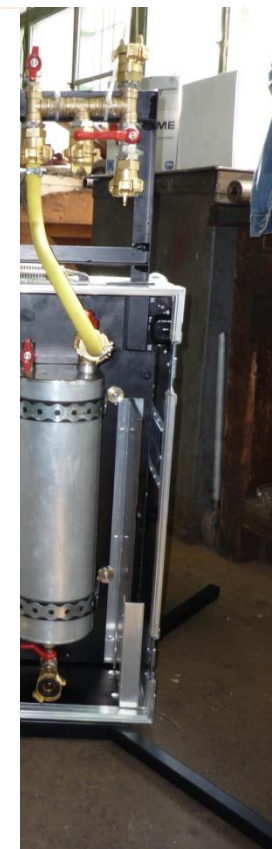
Hidraulikai mérőbörönd

(munkapont beállítás; energia ktg csökkenés)

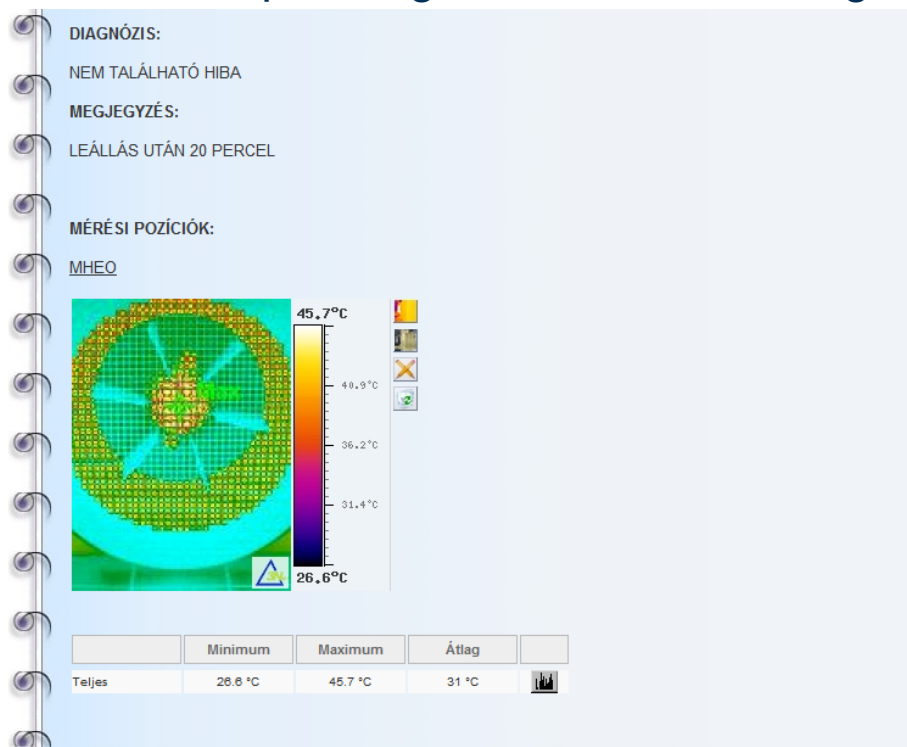
Hőkamera

(berendezés-állapot meghatározás; hiba megelőzés)

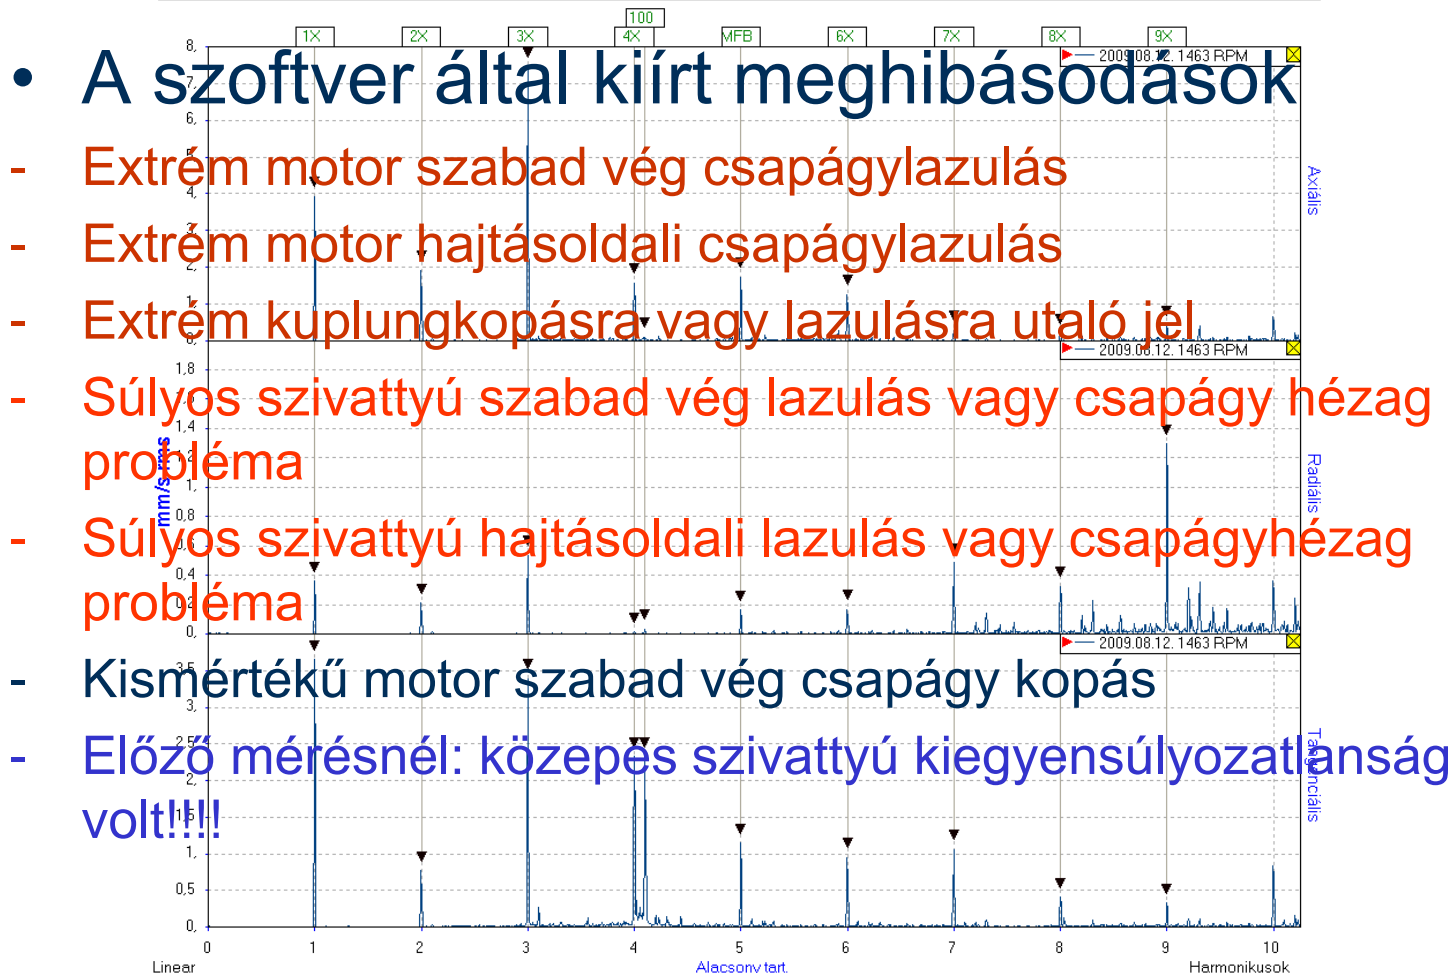
GYÁR: Déli Üzemműkörség
GÉP: Ráckeve, Levegőszárító 1-es gép
KÖRZET: Ráckeve, Levegőszárító hűtővíz
MÉRŐPONT: MOTOR BEARING 1 [1]
Num avg 0
GÉPCSOPORT: 24

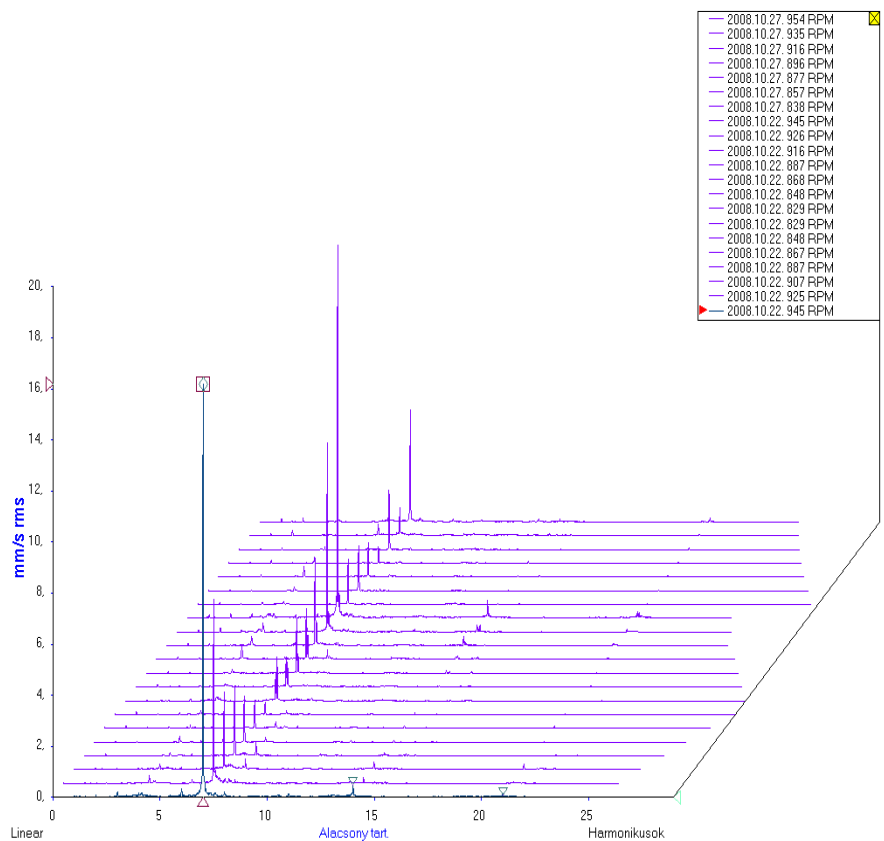
GYÁR: Északi Üzememlékség
 GÉP: Csövezeték, Kmegeyer I. gh.
 6615,0 l/min, 7,00X, 16,17391 mm/s, 2008.10.22. 10:41 Z

KÖRZET: Káposztásmegyer, Hl. gépház
 MÉRŐPONT: 4-es pont (kollektor közepé) [4]

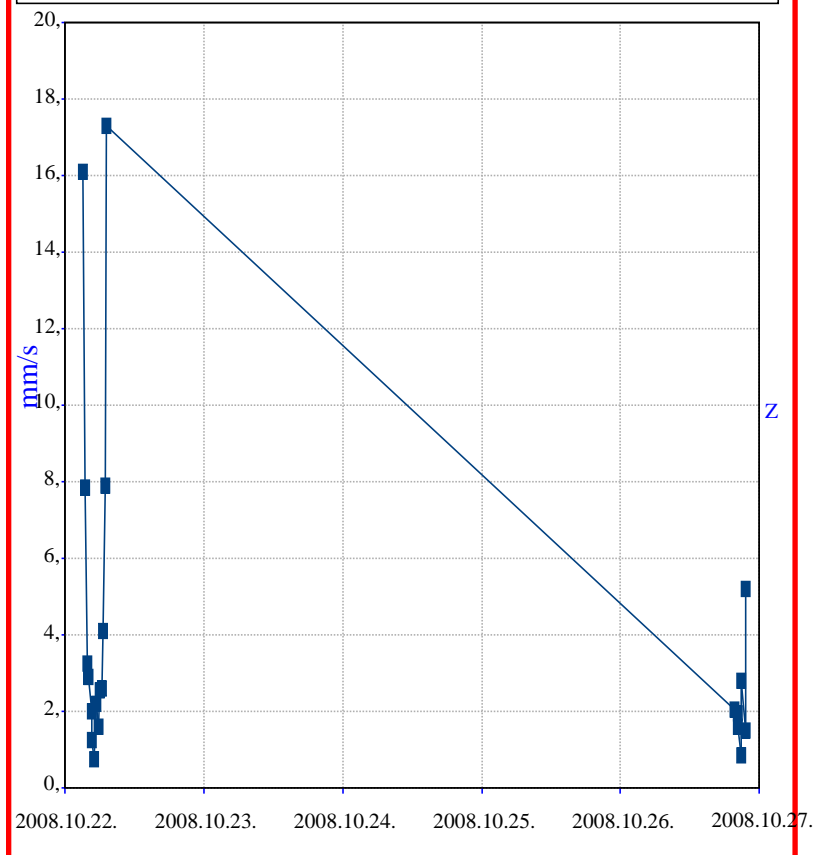
GYÁR: Északi Üzememlékség
 GÉP: Csövezeték, Kmegeyer I. gh.
 6615,0 l/min, 7,00X, 16,17391 mm/s, 2008.10.22. 10:41 Z

KÖRZET: Káposztásmegyer, I-II. gépház
 MÉRŐPONT: 4-es pont (kollektor közepé) [4]
